史跡貝殼山貝塚整備事業報告書

2021年3月

愛 知 県

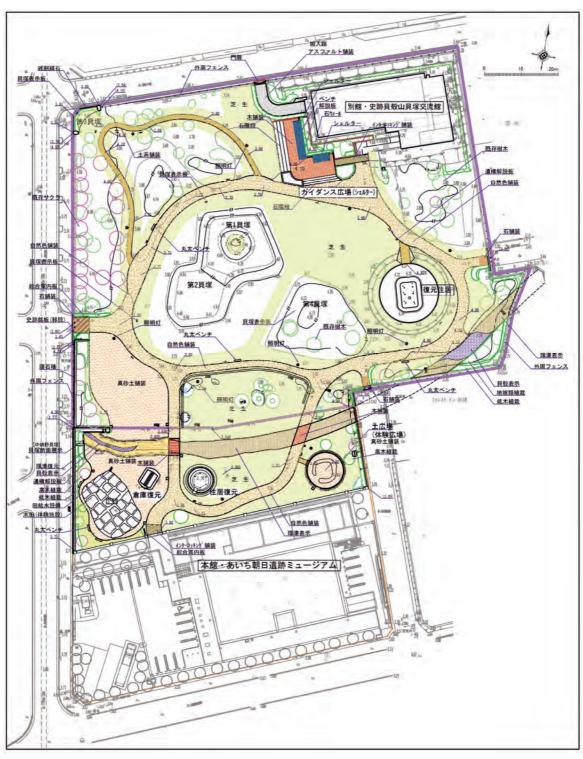
図3 基本計画 整備計画図

基本方針に基づき、整備計画図を作成した(図 3)。整備工事の詳細は第 3 章、史跡貝殼山貝塚交流館については第 4 章で詳述する。

(1) 遺構の整備

第1~3 貝塚は、貝塚群としての一体性をもたせた整備を行う。貝塚について説明板を整備するとともに、各貝塚のサインを設置する。

既設復元住居は、住居周りの植栽・フェンスを撤去し視認性を確保するとともに、復元住居の 概要がわかる解説板を設置する。傷んだ屋根、柱等の修繕工事を実施する。

環濠は、史跡貝殻山貝塚の弥生時代前期集落としての性格を物語る重要な遺構であることから、環濠の一部を立体的に復元し、環濠内で検出された貝層を復元展示する。

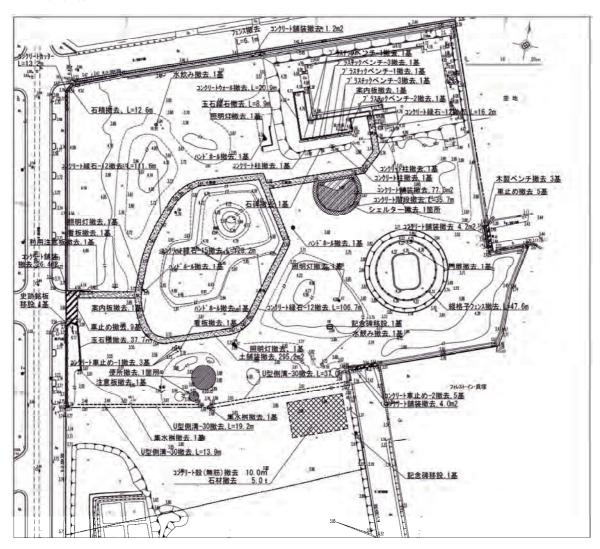
図 4 撤去平面図

史跡地内には、昭和 49 (1974) 年度「貝殻山貝塚史跡公園資料館等建設工事」で作られた構造物が多くあり、整備後 40 年以上経ちそれぞれ老朽していたため、県文化財担当者立ち会いのもと、地下遺構に配慮し撤去工事を行った (図 4)。主要撤去構造物は、屋外トイレ・パーゴラ・外灯・外周フェンス等の大型構造物と舗装等である。

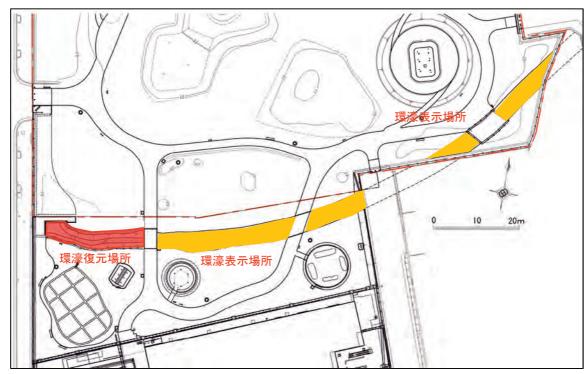
図 9 施工位置図

環濠表示工事内容

規模	延長;68.4m、幅;約 4.0m
施工方法	一部表層剥ぎ取り(除根)・整地 → 路床転圧 → 型枠設置 → 再生クラッシャーラン路盤転圧 →
	土系硬化舗装材(特注色)敷均し → 散水後転圧
特殊工法	色は、サンプル品を作成し、文化財担当と協議後配合を決定した。
	土系硬化舗装の配合:真砂土(60~70%)・ポルトランドセメント(10~20%)・砂(15
	~30%)・無機系添加剤(10%以下)・酸化鉄[茶色](1%程度)とした。また、色むら等
	材料の安定化を図るためプレミックス品とした。
その他	環濠表示箇所内に貝殻表示箇所を設けた。

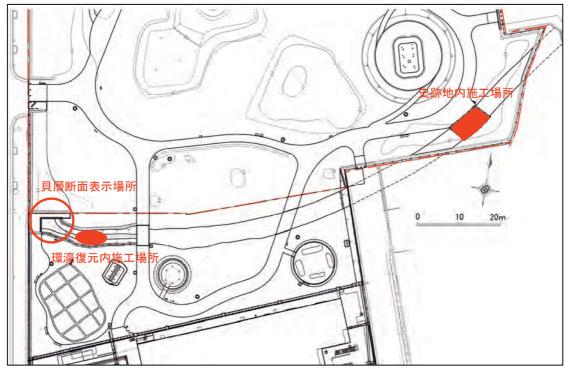
図 12 施工位置図

規模	史跡地内施工面積;約30 ㎡、環濠復元内施工面積;約87 ㎡
施工方法	1) 施工前の検討
(特殊工法)	・設計時にメーカー(YBK工業)の協力を得サンプルを作成し、整備検討委員会での
	承認を得た。
	・サンプル品を元に、県担当者や施工業者、材料製作メーカー等で基盤となる舗装材の
	色や施工方法や配置イメージについて協議
	・愛知県所有の保存場所で使用する貝殻の概数や状態を確認
	2) 使用する貝殻の処理について
	・貝殻の種類は、カキ・ハマグリ・シジミとし、材料は、朝日遺跡発掘時に採取したも
	のを使用した。(愛知県所有の保存場所から現場に搬入)
	・ゴミ等を取り、脆くなっている貝殻の強化処理として、シリケードハードナーJP5
	倍希釈液を含浸させ乾燥させた。この処理を2回行った。
	3) 史跡地内箇所の施工
	・施工地の表土剥ぎ取り後整地 → 路盤転圧 (再生クラッシャーラン) → 型枠設置→ 基盤とな
	る土系硬化舗装打設 → ビニールシートを張り貝殻を試験配置 → 仕上用土系硬化舗

- ・環濠復元完了後に県担当者の指示場所に施工した。
- ・強化処理済み貝殻と樹脂バインダー(自然石・セラミック用バインダー)を攪拌 → 環 濠斜面部や底部の指定箇所に接着 → 接着樹脂バインダー (固まるくん スーパー) 塗布

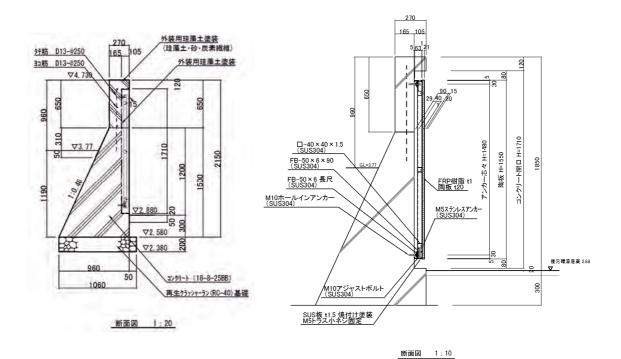
図 14 貝層断面展示断面図

平成7 (1995) 年の発掘調査で確認された貝層で、中焼野貝塚と呼ばれていた場所にあたる。本事業当初の計画では、貝層の剥ぎ取りによる断面展示を行う予定であったが、地下水等の影響により貝層の再検出及び遺構の剥ぎ取りを断念し、発掘調査時の断面写真を用いて実寸表示を行うこととした(図 14~16)。具体的には、復元環濠内にL字状のコンクリート擁壁を設置し、原寸大の貝層断面写真を転写した陶板 3 枚を設置し、貝層を発掘調査時の状況で見られるようにした。また、陶板設置以外の場所は、コンクリートの表面仕上げの違いで、土層、貝層の違いを表現した。

貝殼断面展示工事内容

規模	調査時の写真を陶板に焼付け:面積 3.22 ㎡ [縦 1.55m×横 2.08m、大型写真陶板 3 枚]
	コンクリート面にハツリ仕上げ;表示面積 15.6 ㎡[縦 1.95m×横 8.0m]
施工方法	1)展示物躯体(重力式コンクリート擁壁)
(特殊工法)	・大型写真陶板の設置と貝層表現のためのコンクリート表面仕上げと、設置高さを考慮
	し、経済的な重力式コンクリート擁壁を採用した。環濠深さは周辺高さより約 0.9mと
	し、雨水の影響がないように環濠底より 0.1m上に陶板を設置した。発掘調査によると
	- 環濠底面は、G L-2.1mにあることが判明している。
	2) 原寸大大型写真陶板
	・設置場所が屋外であり耐候性、耐久性が必要なことから、変色や変質が少ない陶板(せ
	 っき質) 厚み 20mmを採用した。
	3) 貝層等の表現
	・全面を陶板で展示することは工事費上難しいため、陶板設置以外の箇所は、コンクリ
	 一ト表面仕上の違いで貝層を表現した。また、地表面部分等は、珪藻土塗装とした。
	4) 施工
	・擁壁製作:床掘り→ 基礎砕石転圧 → 均しコンクリート打設 → 型枠設置 → 配筋組
	 立 → コンクリート打設 → 埋戻し
	- ・コンクリート面仕上げ:他箇所で試験施工 → 発掘調査断面を原寸拡大後コンクリー
	ト面に転写 → 地層のライン入れ → ハツリ仕上げ(コンクリートチッパー) → 周辺
	部を珪藻土塗装
	・大型写真陶板:大塚オーミ陶業㈱で調査写真を原寸大に拡大 → 同工場でサンプル製
	作 → 色や仕上がりを検討(工場内) → 色合いの異なる2品を現場に仮置きし最終色
	合いを決定 → 工場製作 → 擁壁面に固定金具を設置 → 陶板設置
その他	_
1

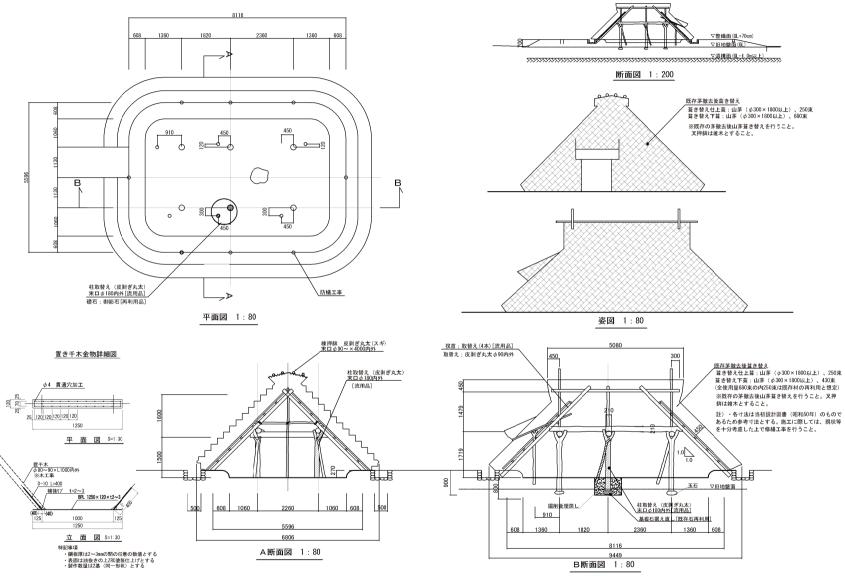
図 18 既設復元住居修繕図

修繕工事の内容は、腐食した柱の取り替え、棟の取り替え、萱野葺き替え、床面の補修、シロアリ防除処理等である。

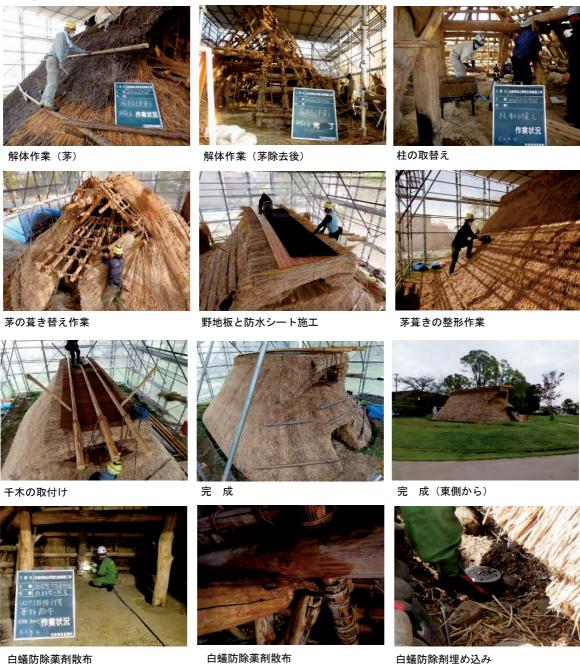
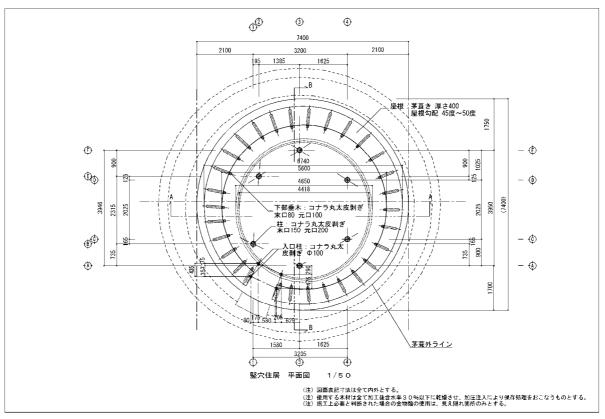
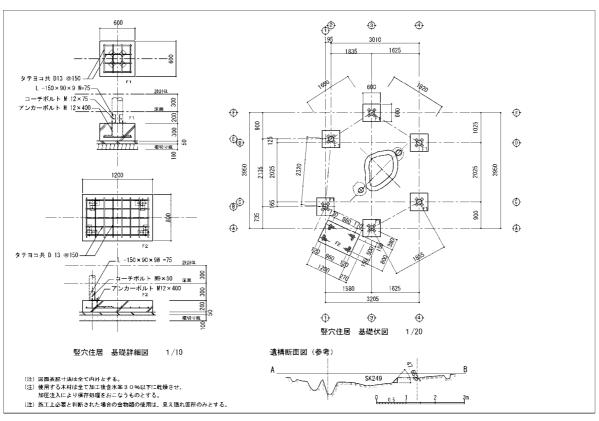
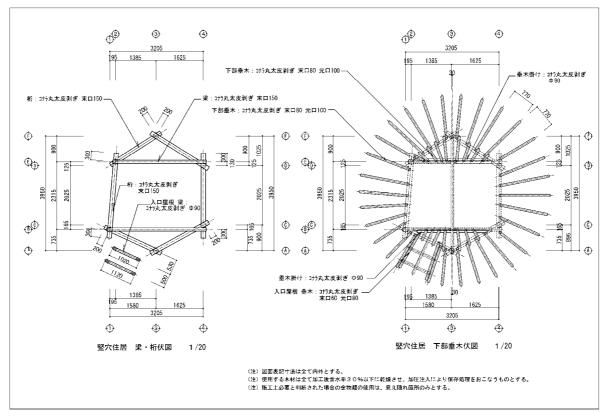
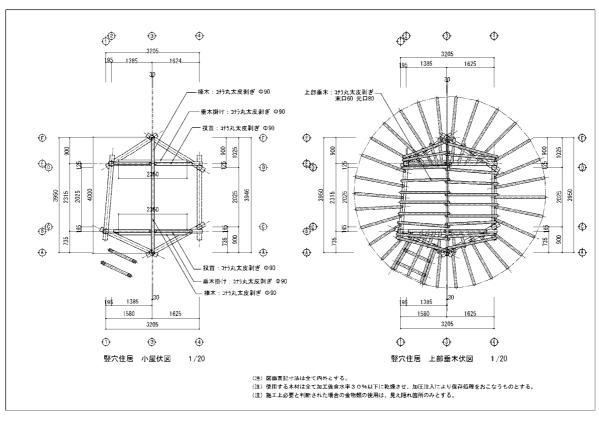
規模	茅葺屋根面積;約43㎡(平均約φ7.4m)で円形、柱は六角形の配置とし、高さは地
	表面から棟まで約 4.2m
施工方法	木材選木、検収 → 杉浦功建築工房で加工、仕上げの検討 → 現場仮組み、調整 →
	九州木材工業㈱内で木材防腐処理→ コンクリート基礎作成 → 本組み → 茅葺工事
	→ 周提工事等雑工事
特殊工法	(木材): コナラ等の雑木(皮剥ぎ丸太)を使用
	(基礎):耐久性や安全性を考慮し、コンクリート基礎とした。柱と基礎は、アングル
	4 箇所で固定
	(木材加工):表面加工には、石斧や釿等の手加工から現代の電気カンナ、ベルトサン
	ダー等があるが、弥生時代の建物復元ということから手加工を基本とした。最終決定
	は、選木後各種道具を使い加工方法を検討し、決定することとした。また、切断面は
	釿仕上げとした。
	(木組み等):各部材の結束は、ねじ等を出来るだけ使用せず、使用した場合は縄等で
	隠すようにした。
その他	・使用木材は、入手しやすく加工も簡単な杉材としていたが、(公財)愛知県埋蔵文化
	財センター等朝日遺跡の調査を担当した文化財関係者にヒアリングを行い、コナラや
	クリなどの雑木がふさわしいとの指摘を受け、コナラ等の雑木(皮剥ぎ丸太)に変更
	・木材の耐久性や木の風合いが求められることから、低分子フェノール樹脂保護処理
	(エコアコールウッド)を使用

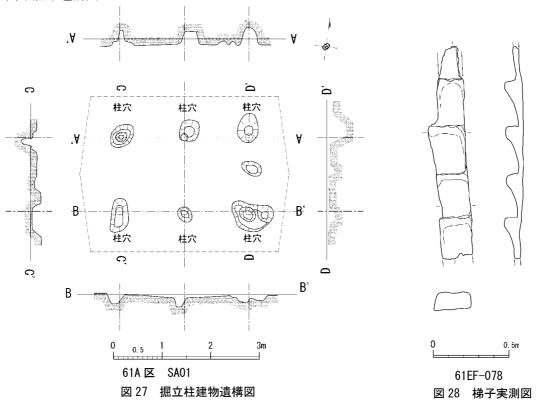
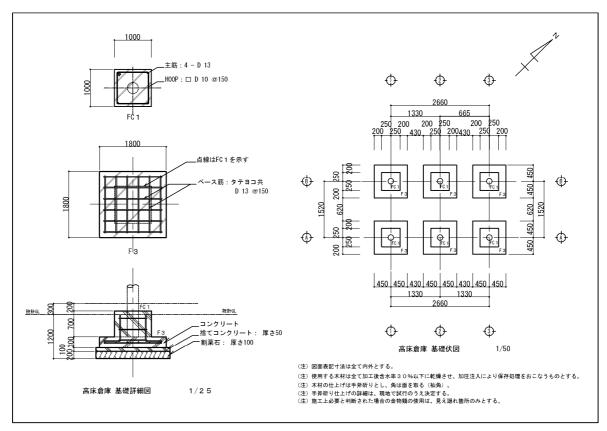
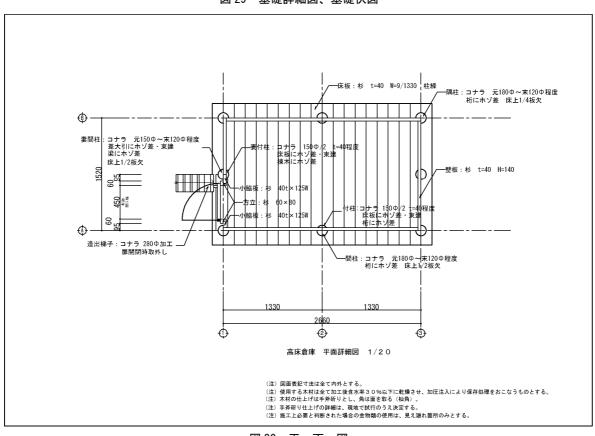
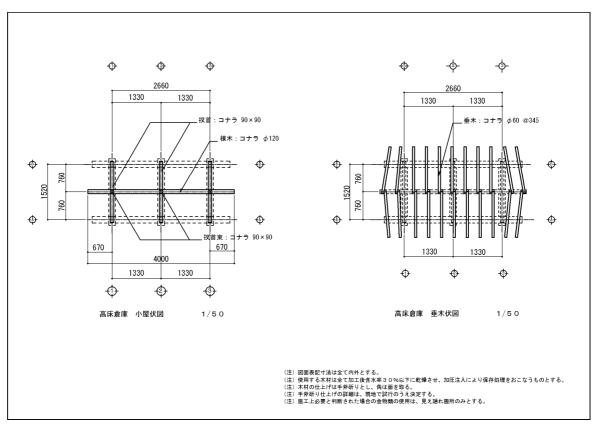
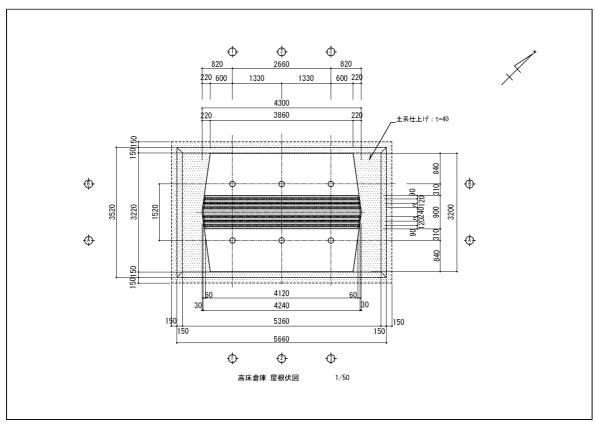
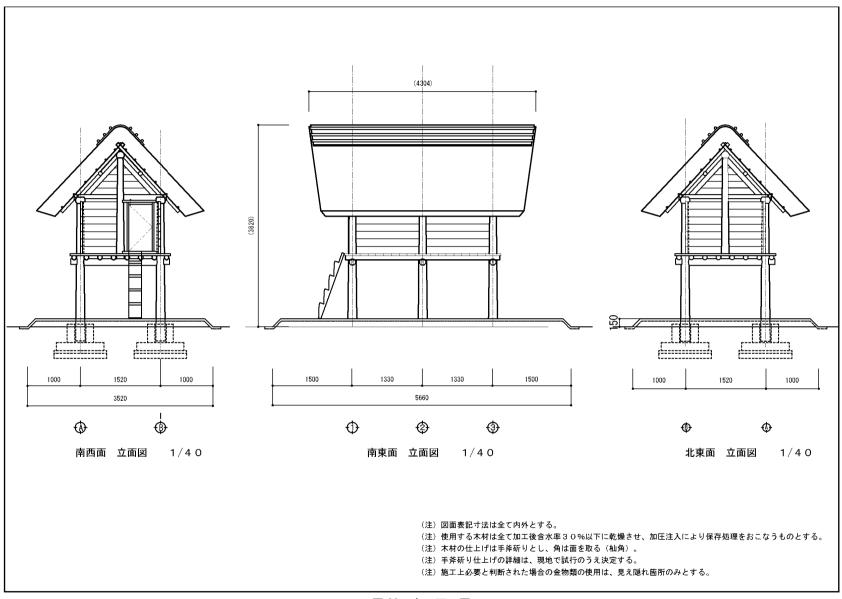
KY 0 P P P	
規模	建築面積;約4.0 m²(2.66m×1.52m)で長方形、柱は丸柱6本、高さは地表面から棟
	まで約 3.8m
施工方法	木材選木、検収 →杉浦功建築工房で加工、仕上げの検討 → 現場仮組み、調整→九州
	木材工業㈱内で木材防腐処理→ コンクリート基礎作成 → 本組み → 茅葺工事 → 周
	提等雑工事
特殊工法	(木材): コナラ等の雑木を使用することとした。但し、壁材については、雑木類は木
	のあばれ等材質の変形賀が激しいため杉材を使用
	(基礎):耐久性や安全性を考慮し、コンクリート基礎とした。復元竪穴住居と異な
	り、柱間距離が明確であることや、規模か小さく重量も軽いことから、埋め込み柱と
	した
	(部材):柱は丸柱とし板壁を設けるため、床面上部 1/2 は欠損と内部は付柱とした。
	壁は、杉板材の落し板とした。
	(木材加工):表面加工は、基本的には復元竪穴住居と同様な仕上げとするが、来訪者
	の手に触る部分が多いことから、とげなどで怪我をしないよう滑らかにした。また、
	目につきやすい切断面は釿仕上げとした。

(木組み等):各部材の結束は、ねじ等を出来るだけ使用せず、使用した場合は縄等で
	隠すようにした。
その他	・使用木材は、入手しやすく加工も簡単な杉材としていたが、(公財)愛知県埋蔵文化
	財センター等朝日遺跡の調査を担当した文化財関係者にヒアリングを行い、コナラや
	クリなどの雑木がふさわしいとの指摘を受け、コナラ等の雑木(皮剥ぎ丸太)に変更
	・木材の耐久性や木の風合いが求められることから、低分子フェノール樹脂保護処理
	(エコアコールウッド)を使用

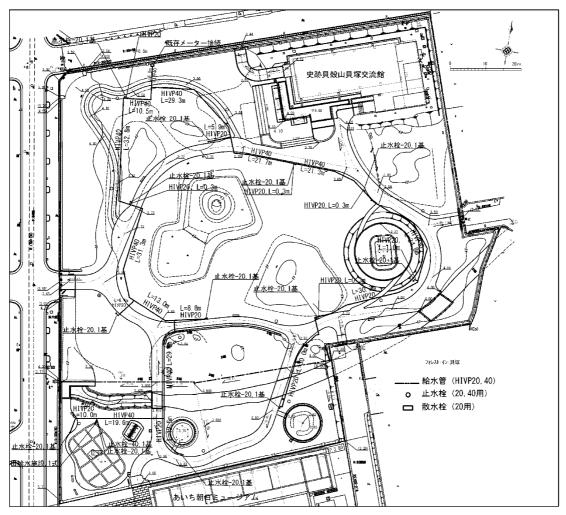
図 39 給水設備平面図

既設給水管の老朽化が激しいため、新規給水管を設けた(図 39)。既設給水管は、撤去に関わる遺構の損傷も考えられるため残置とし、史跡公園整備時の盛土が 70cm 以上はあることから、新規給水管を園路沿いに配管することにした。また、体験水田への給水のため、円窓付土器を模したブロンズ製の給水設備を設置した(図 40・41)

規 模	散水栓(ϕ 20 用)12 基、水田給水施設 1 式(円窓付き給水設備)、止水栓(ϕ 40 用) 1 基、止水栓(ϕ 20 用)13 基、給水管(HIVP ϕ 20)107m、給水管(HIVP ϕ 40) 250m	
施工方法	管路、構造物基礎掘削→ 給水管布設 → 止水栓、散水栓設置、水田給水施設基礎設置 (洗出し仕上げ施工) 円窓付き給水設備意匠検討 → 鋳型作成 → 鋳込み、完成 → 設置	
特殊工法	水田給水施設は弥生時代の生活体験施設であることから、朝日遺跡の特徴を示す円窓 付き土器をモチーフに、ブロンズ鋳鉄製とした。	
その他

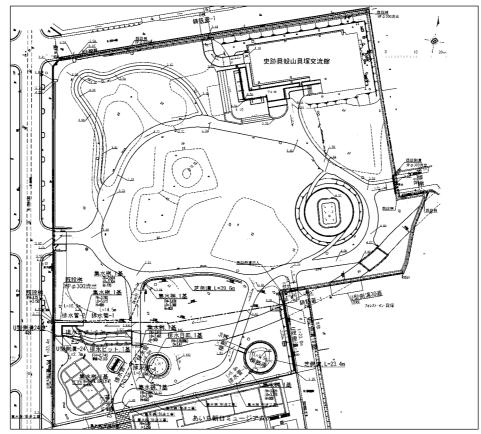
図 42 雨水排水設備平面図

規模	U型側溝 (W=180) 27.4m、U型側溝 (W=240) 36.1m、横断溝 (W=0.3m) 3m、排水管 (VUφ150、φ200 他) 80.8m、集水桝 7 基、排水ポンプ付排水ピット 1 基水栓
	(φ 20 用) 13 基
施工方法	管路、構造物基礎掘削→ 排水管布設 → U型側溝、横断溝、集水桝等設置 →洗出し
	等表面仕上げ
特殊工法	・史跡地内は芝生地への浸透、現雨水施設(外周 U 型側溝)を利用し処理 ・南側敷地は、ミュージアム側側溝に流入させ(建築工事)、雨水貯留施設(建築工事) で処理し、敷地外への雨水流出防止のため、周辺部には U 型側溝を設置 ・環濠復元箇所は、現地盤より 1m 程度低くなることから貯留施設への直接流入は困難 なため、環濠に集水桝を設置し、桝内に排水ポンプを設置し処理した。但し、目立たないようにコンクリート面は洗出し仕上げとし、落ち葉等の流入を防ぐため、スクリーン を設けた。 ・復元竪穴住居は、住居内に排水目皿を設置し屋外の集水桝へ流入さ、また、床面より 一段低くなる炉跡についてはそれぞれを排水管で繋ぎ、排水目皿へ流入させた。 ・横断溝、集水桝、排水ピットの各天端は、コンクリート面が見えないように、洗出し 仕上げとした。
その他

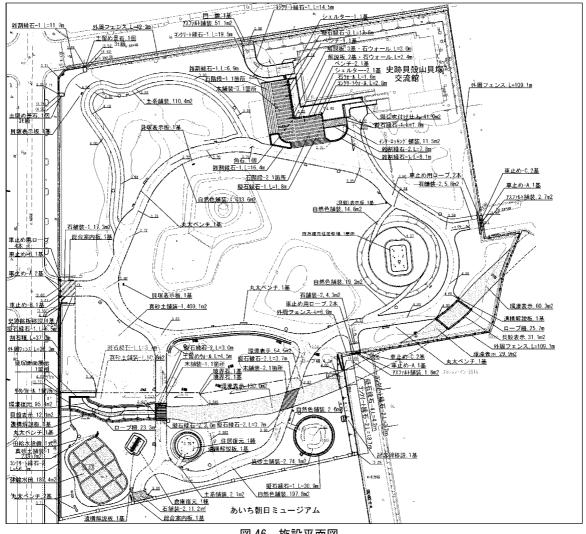
図 46 施設平面図

規模	【舗装】自然色舗装(表層 4cm)1,268 ㎡、土系舗装(表層 4cm)113 ㎡、真砂土舗装
	(厚 10cm)694 ㎡、木舗装[環濠表示交差部](杉:厚 7.5cm)2 箇所、木舗装[ガイダ
	ンス広場部](杉:厚 3.8cm)1 箇所、石舗装(厚 6cm)39 ㎡、アスファルト舗装(厚
	4cm) 55 ㎡、インターロッキング舗装(厚 6cm) 12 ㎡
	【縁石類】コンクリート縁石 (□120mm) 34m・(□150mm) 79m、擬石縁石 (サビ
	系□120mm)59m・(サビ系 120×200mm)18m・(サビ系□150mm)4m、雑割縁石
	(花崗岩控え 350mm 内外)36m・(花崗岩雑割石 150×120mm)15m、石階段(花
	崗岩 W=900mm)1 箇所、(花崗岩 W=600mm)1 箇所
施工方法	粗造成 → 構造物路盤、基礎施工 → 表層舗設、本体据付
特殊工法	・管理車利用園路は自然色舗装とし、他園路は土系舗装と木舗装や石舗装
	・広場は真砂土舗装や木舗装
その他

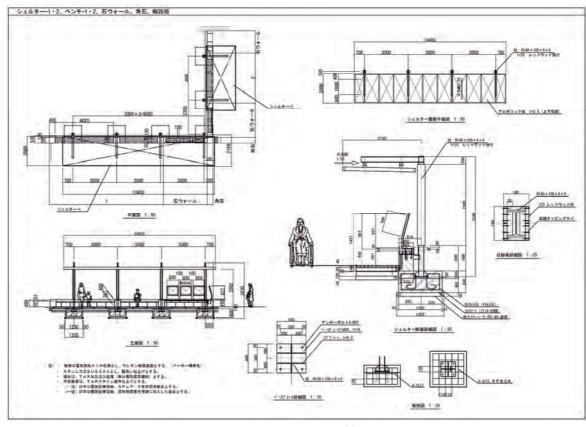
図 57 シェルター-1・2 詳細図

規模	【シェルター】シェルター -1 : 屋根面積 $20.8 \mathrm{m}^2 (2.0 \mathrm{m} imes 10.4 \mathrm{m})$ 、シェルター -2 : 屋
	根面積 8.8 m²(2.0m×4.4m)、床面から屋根まで 2.6m
	構造等:柱・梁(H 型鋼 148×100×6×9)、柱には化粧木材巻き(レッドウッド t20)
	屋根材(アルポリック板 t=3.0 上下両面)
	【門柱】門柱(コナラ皮剥ぎ丸太 サンダー擦り仕上、(φ150~200 内外、地上高 3.2
	m)) 2基
施工方法	【シェルター】基礎設置 → 本体内田工業㈱工場製作 → 本体現場組立、据付
	【門柱】基礎設置 →本体杉浦功建築工房製作 →本体現場組立、据付
特殊工法	【門柱】鳥型モニュメントは、朝日遺跡出土品や八王子遺跡出土品を参考に作成
その他	_

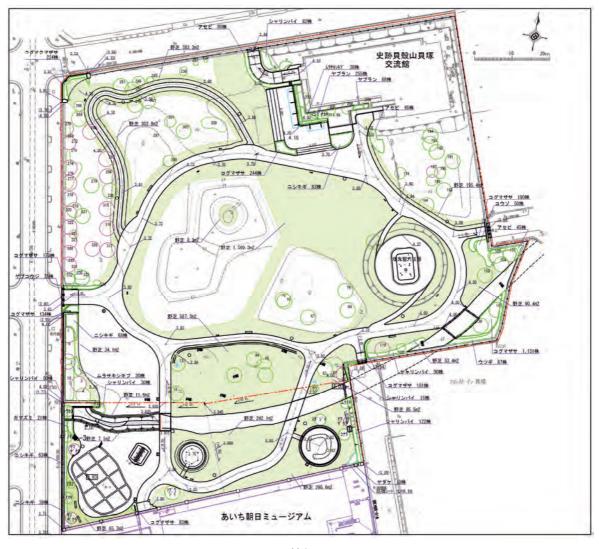
図 61 植栽平面図

規 模	【高木】10 本-イヌマキ・シラカシ・スダジイ・ツブラジイ・エゴノキ・コナラ・ムク							
	ノキ・ヤマザクラ							
	【中木】15 本ーサカキ・ソヨゴ・マユミ・クワ・ヤダケ							
	【低木】1,046 株-アセビ・シャリンバイ・ウツギ・ガマズミ・コウゾ・ニシキギ・ム							
	ラサキシキブ							
	【地被類】2,638 株-コクマザサ・ヤブコウジ・ヤブラン							
	【野芝】3,928 m²							
施工方法	植穴掘削 → 現場土と土壌改良剤攪拌 → 植樹 → 支柱設置 → マルチング材敷均し							
特殊工法	新植木の良好な育成を促すため土壌改良と施肥を実施							
	・有機質系土壌改良剤-樹皮(バーク)堆肥[50kg/1 m³]、無機質系土壌改良剤-真珠							
	岩系パーライト[1001/1 m³]、黒曜石系パーライト[1001/1 m³]、緩効性化成肥料(高中							
	木用)-ウッドエース $[0.7 ext{kg/1 m}]$ 、固形肥料(ササ類を除く地被類用)-まるやま 1							
	号[0.7kg/1 m³]							
その他	ヤダケ周りには防根シート(W=1.0m,t=0.69mm,PP 製)を施工

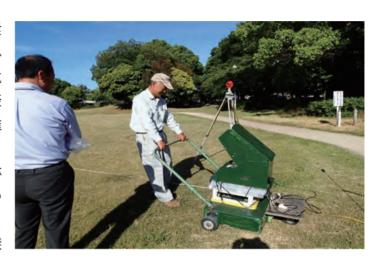
写真1 地中レーダー探査の様子

6月に史跡内及び周辺の道路部を対象として実施した(写真1・図2・3)。

図2に探査方法の概要を示した。①探査装置を走行させアンテナ部から地中に電波を発射する。② 発射した電波は物標に当たり反射し、反射波(エコー)を探査装置が受信する。③これを可視できるカラー映像にするための信号処理を行い、カラー映像を分析して地中の遺構の状況を把握する。以上のような手順となっている。

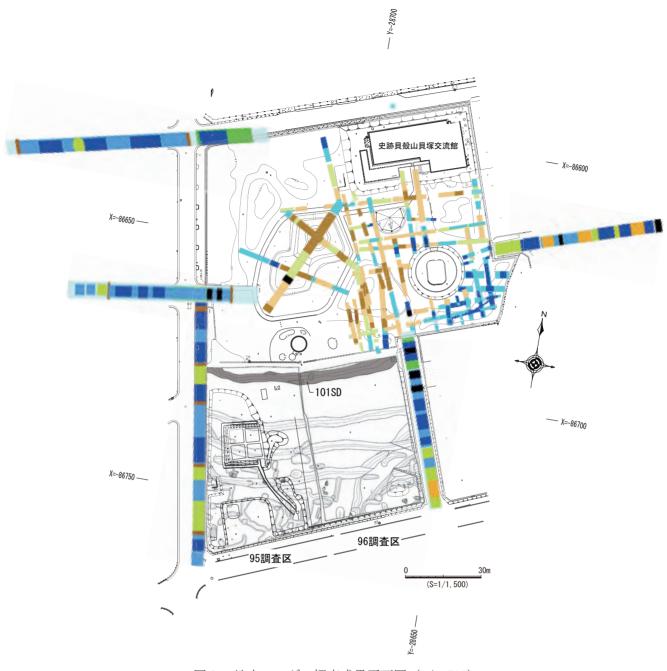
図3 地中レーダー探査成果平面図 (1/1,500)

探査は主に史跡内で障害物の少なく、かつ直線的に走行させることができるエリアを対象とした。 また探査機の精度確認をするため、95・96調査区の脇を南北に通る道路など、一部史跡外でも実施

まず、探査精度の高さを確認できる箇所を見ていこう。95・96 調査区では弥生時代中期の集落を 囲う環濠が複数検出されている(図3)。2つの調査区の東側、西側に通る道路部を対象として実施 した探査結果では、環濠が続くと考えられる箇所で水色あるいは青色の反応を示した。道路部での探 査成果から探査精度の高さは確認された。

において、水色または青色の反応が集中して確認された(図3)。したがって、前期環濠の予想位置はこのエリアに絞られた。

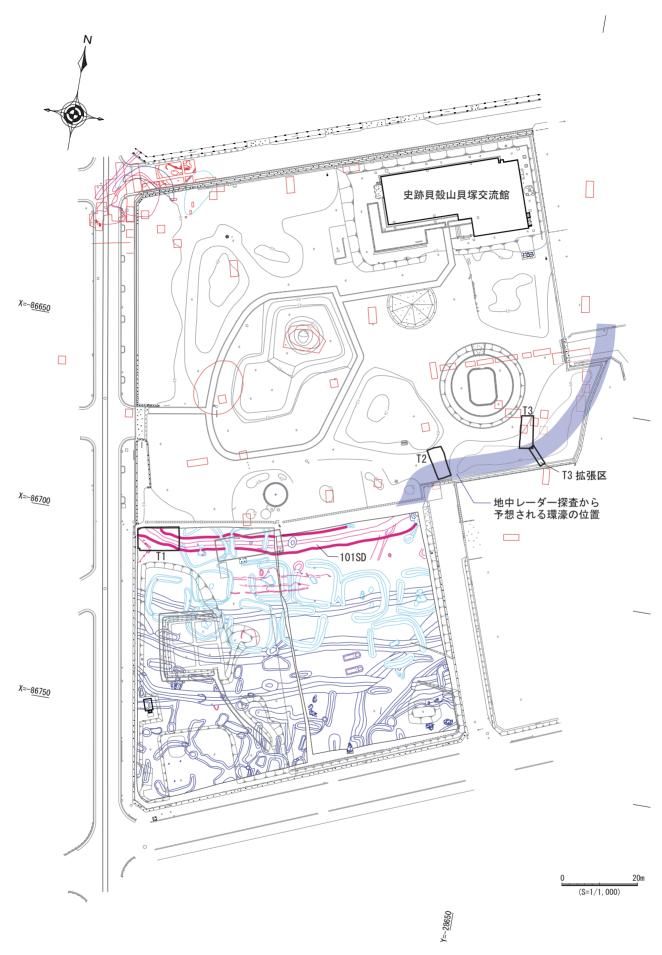
図4 調査区の位置と前期環濠の推定位置(1/1,000)

探査成果から、前期環濠の推定位置は図4のようになることが想定された。これをもとに史跡整備 検討委員会の指導を受けて、前期環濠の貝層剥ぎ取りを目的としたトレンチ1(以下T1)、環濠の 位置、規模の確認を目的としたトレンチ2・3(以下T2・T3)を設定した(図4)。
